Análisis de cambio en línea de costa desde 1963 hasta 2003 utilizando percepción remota, Playa Mujeres, Isla de Mona

University of Puerto Rico, Mayaguez
Campus, Department of Geology

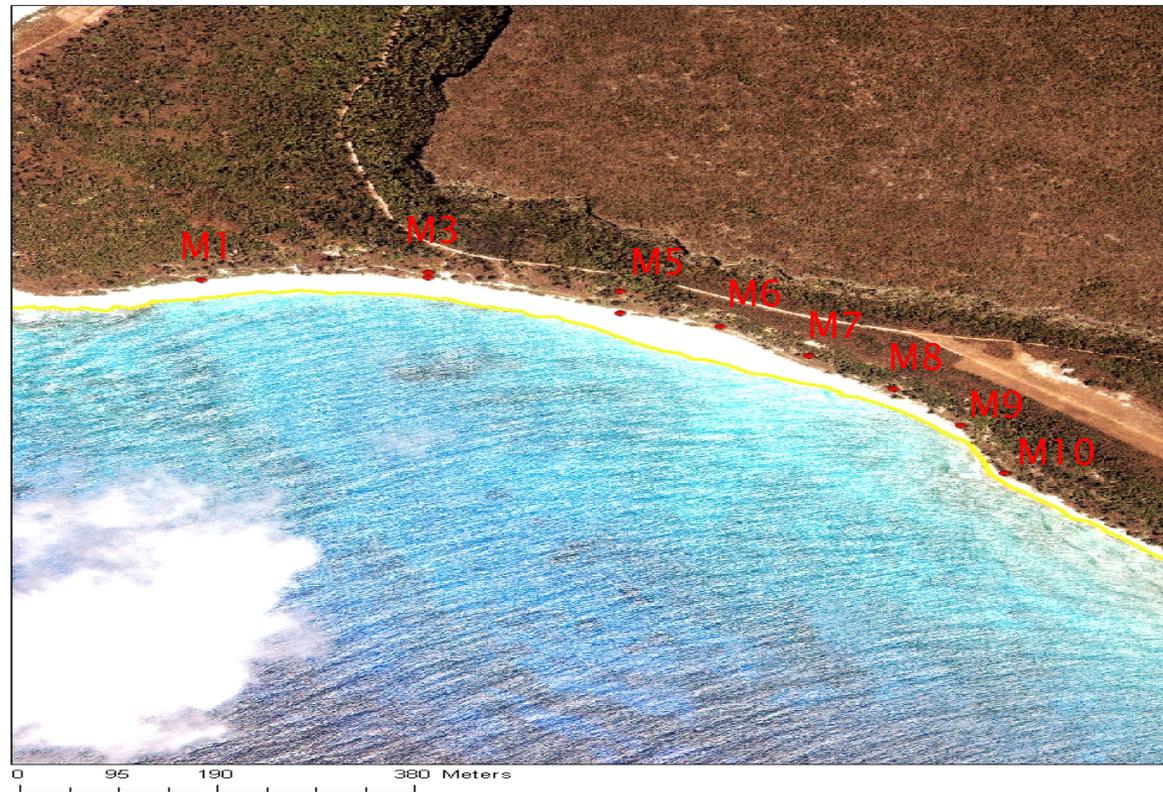
Medida de Transectos

- ▶ Establecer estaciones (puntos de referencia) con GPS

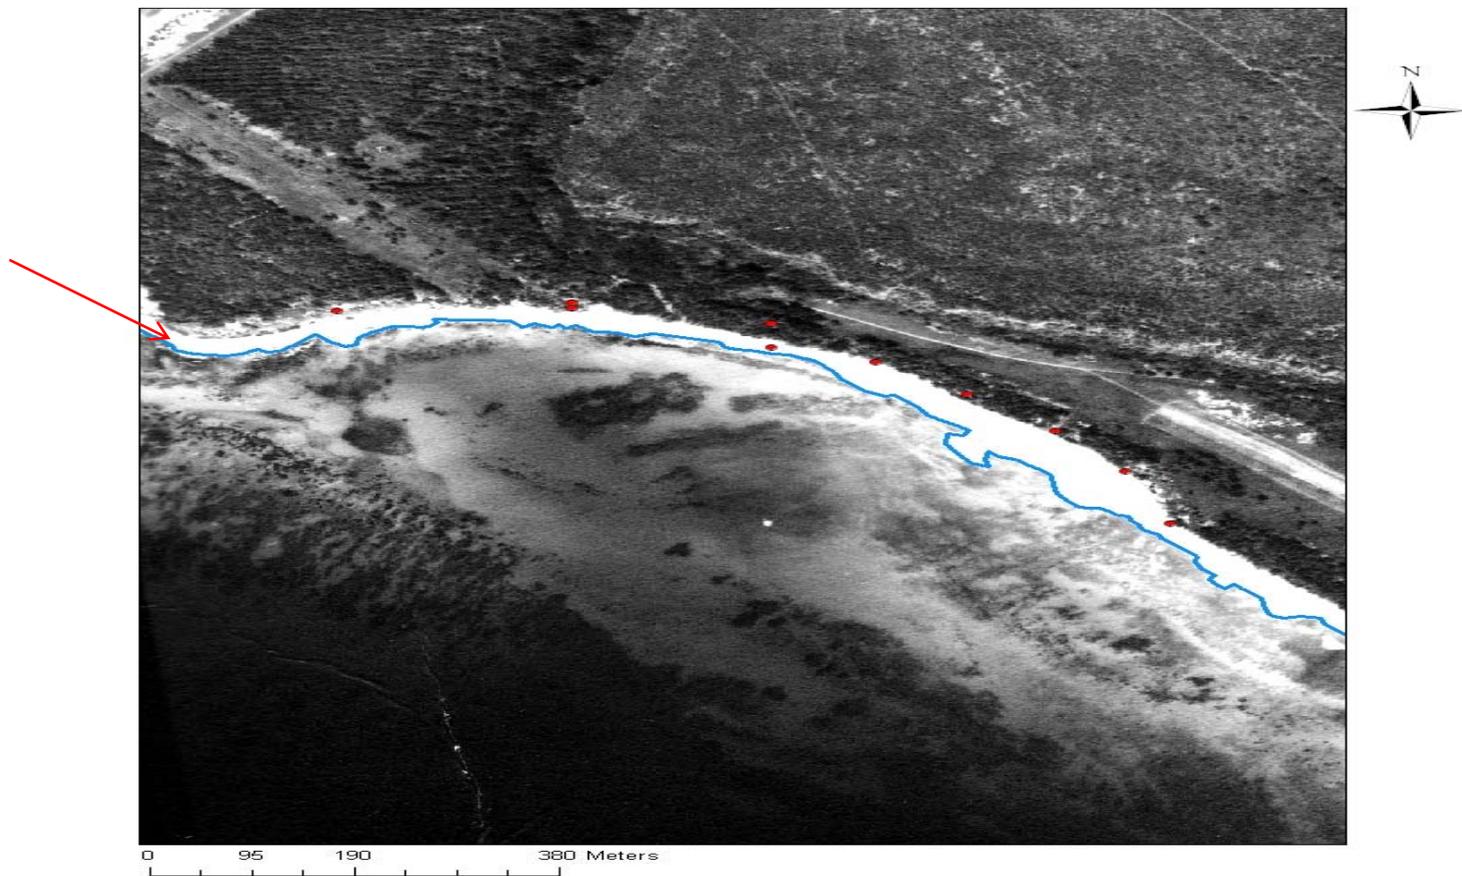
- ▶ Se trasa línea de costa

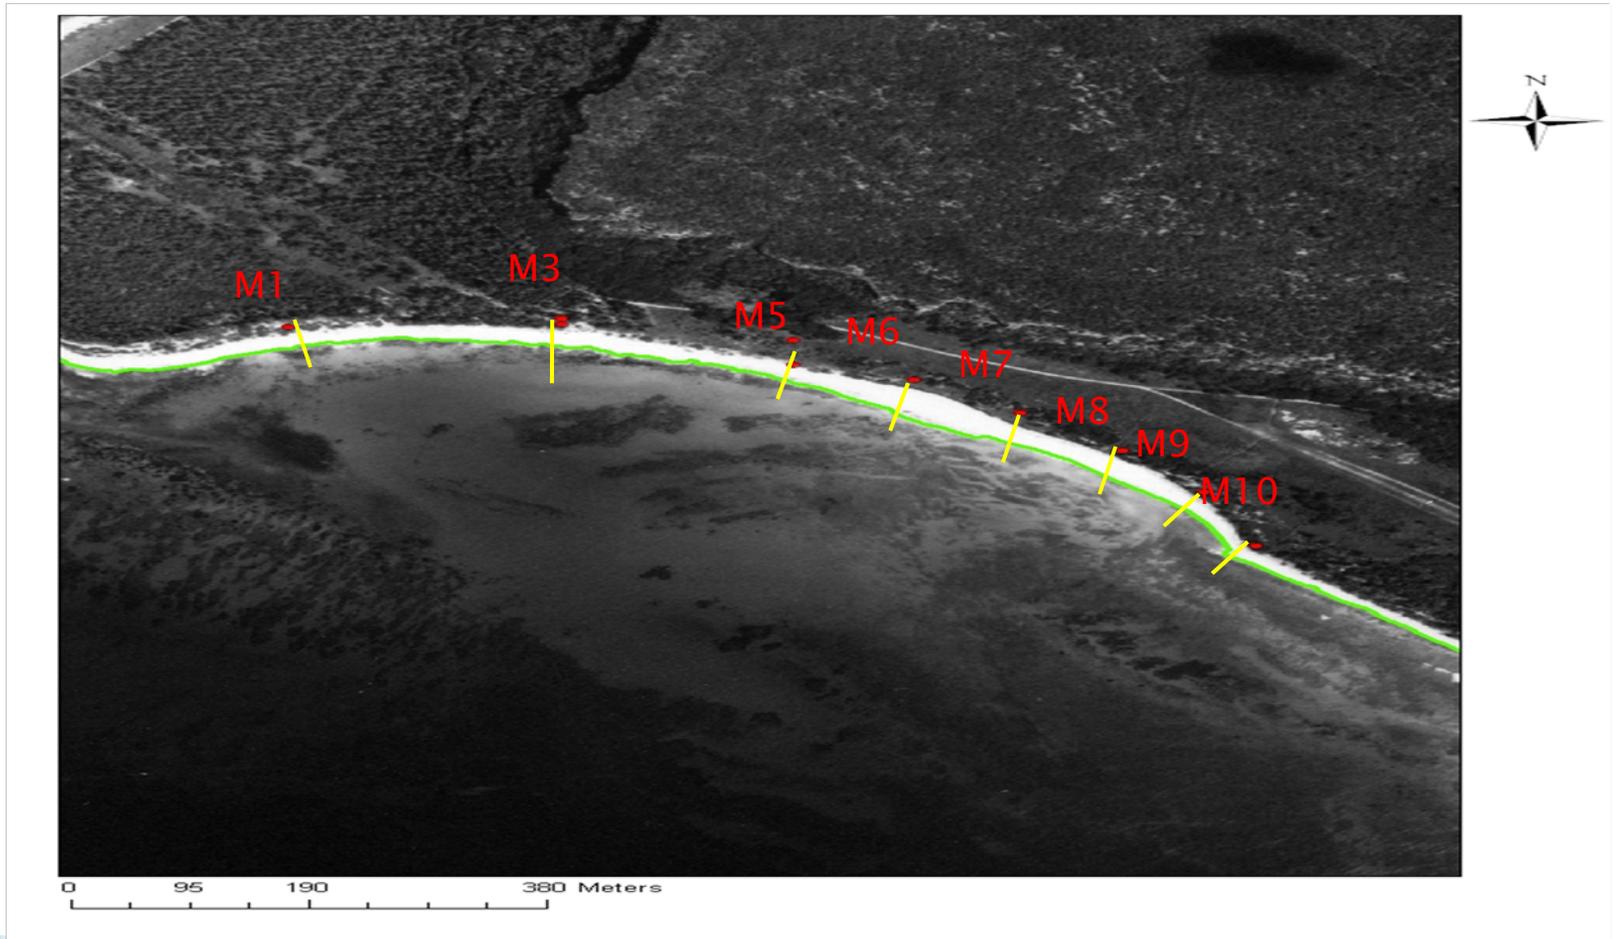
- ▶ Medida comienza en línea de vegetación y se extiende hasta línea de costa ya establecida

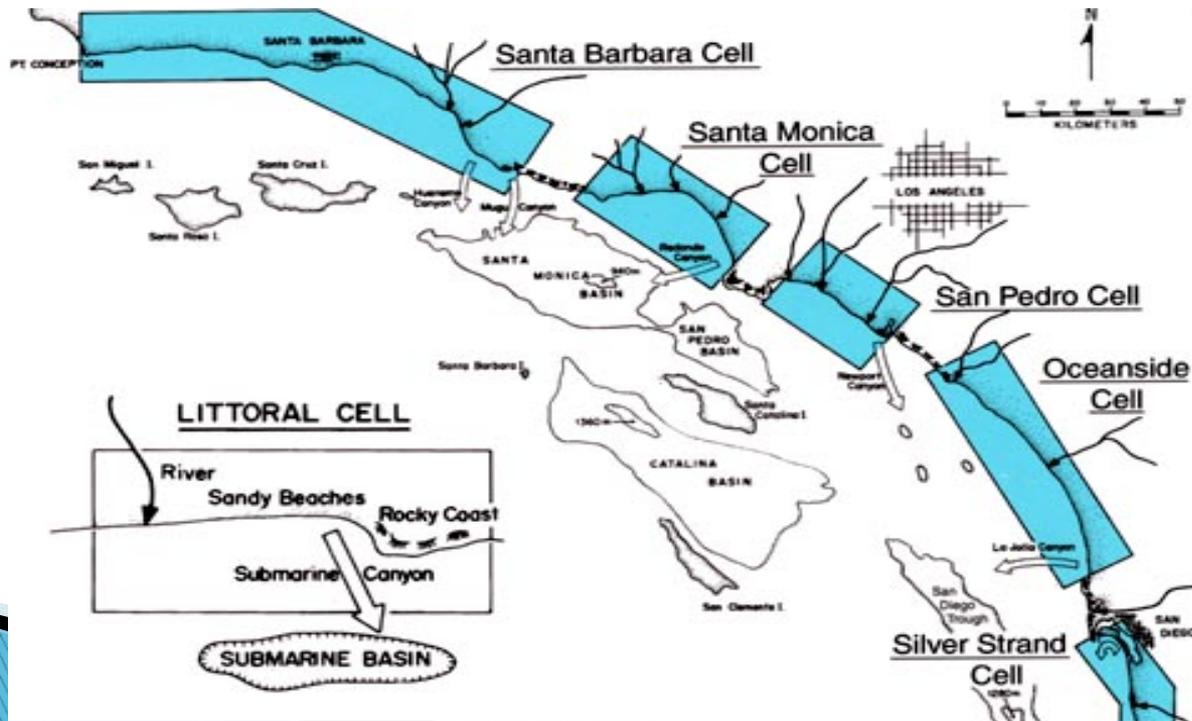
Celula litoral

- ▶ Transportacion de sedimento es obstaculizado por promontorios y bahias profundas. Sedimento mantiene un patron de transportacion hasta llegar a ser depositado en aguas profundas.

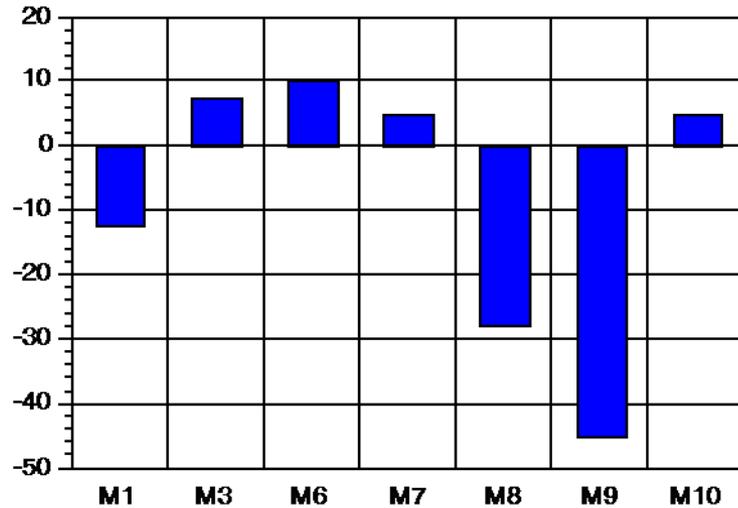
1963-1977

M10 Celula litoral

- ▶ Se observó un patrón clásico de pérdida de arena en los promontorios de la playa (M1 & M10) y ganancia de sedimento en la bahía de la playa (M2–M9), en 40 años.
 - ▶ En el 1992 la línea de costa sufrió un evento atmosférico donde perdió gran cantidad de arena en toda la línea de costa.
 - ▶ Estación M10 en el sureste de la playa no es parte de la célula litoral de Playa Mujeres.
-

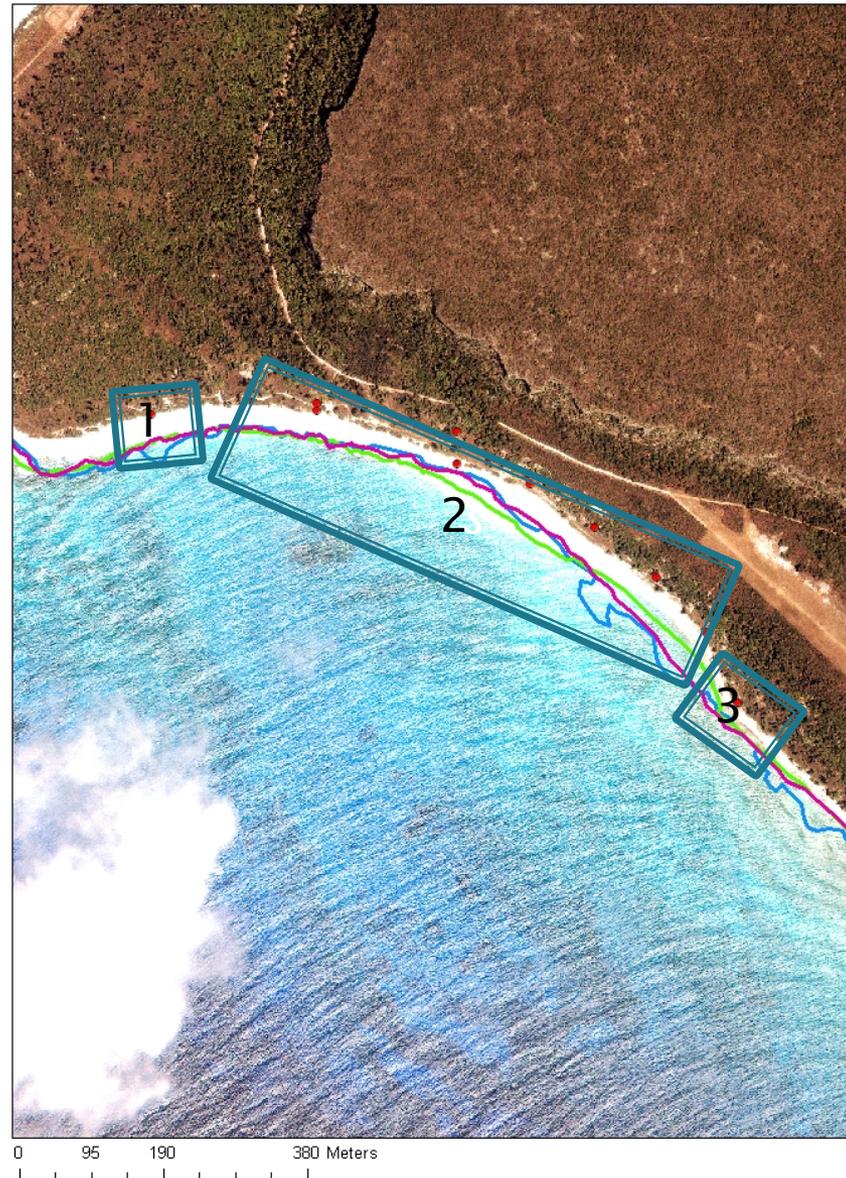
Celulas litorales Playa Mujeres

- ▶ Playa Mujeres muestra un patron fijo de transportacion de sedimento a lo largo de la linea de costa, el cual varia por estacion del año.
- ▶ Sedimento es transportado de oeste- este, produciendo extensos bancos de arena (>70m)
- ▶ Analisis de linea de costa muestra estabilidad linea de Playa Mujeres
