Caracterización de playa y cambios en línea de costa a corto (2009) y largo plazo (1951-2009) en La Reserva Tres Palmas, Rincón, P.R.

Krystina R. Scott Sanchez y Wilson R. Ramírez Martínez

Departamento de Geología
Recinto Universitario de Mayagüez

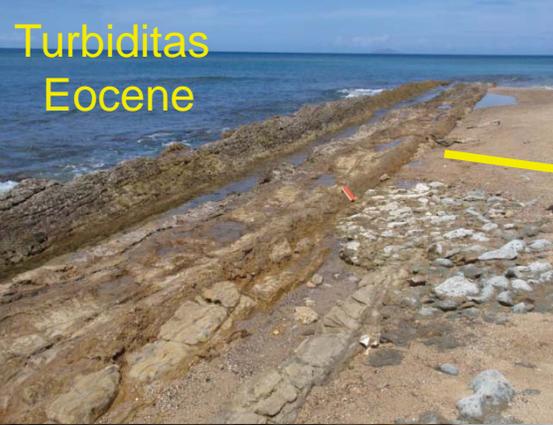
Beach Rock
Cuaternario

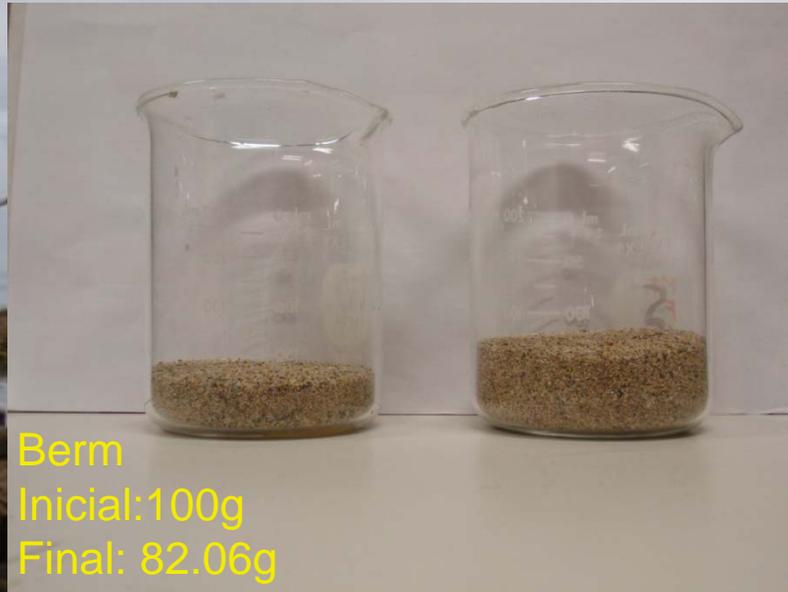
Berm
Inicial: 100g
Final: 82.06g

CALCIUM
CARBONATE 15%-
20%

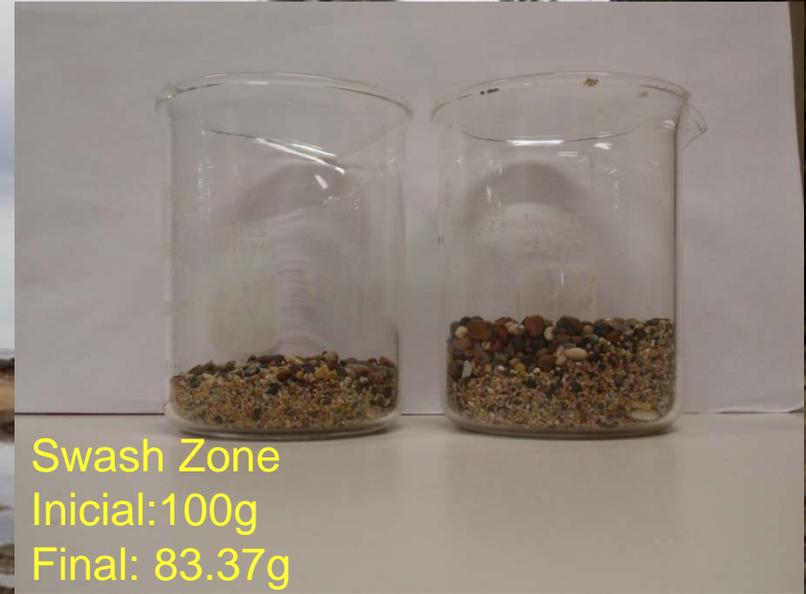
Swash Zone
Inicial: 100g
Final: 83.37g

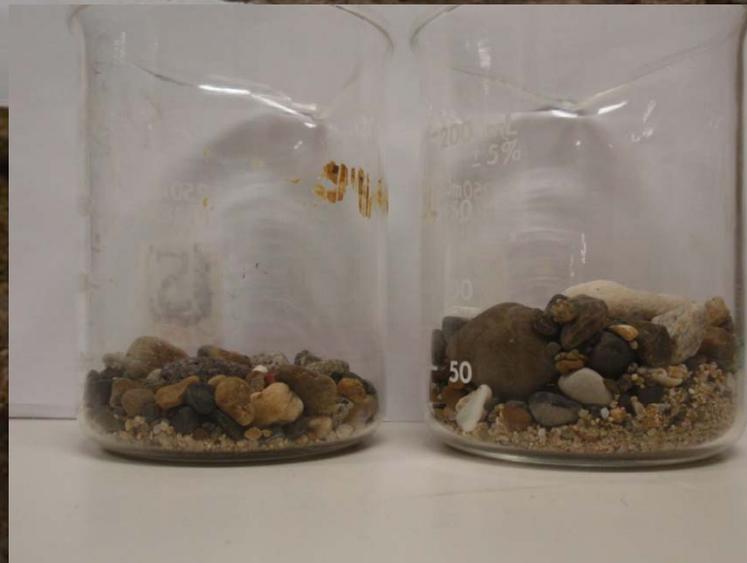
Near Shore Zone
Inicial: 100g
Final: 74g

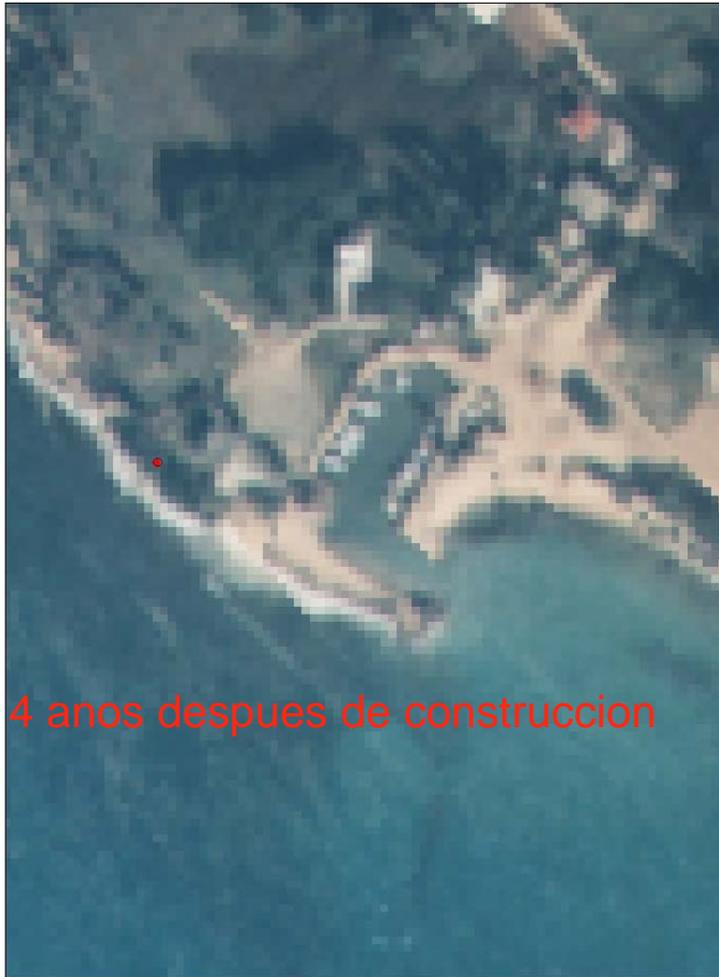
Marina Tres Palmas
1987

4 años despues de construccion

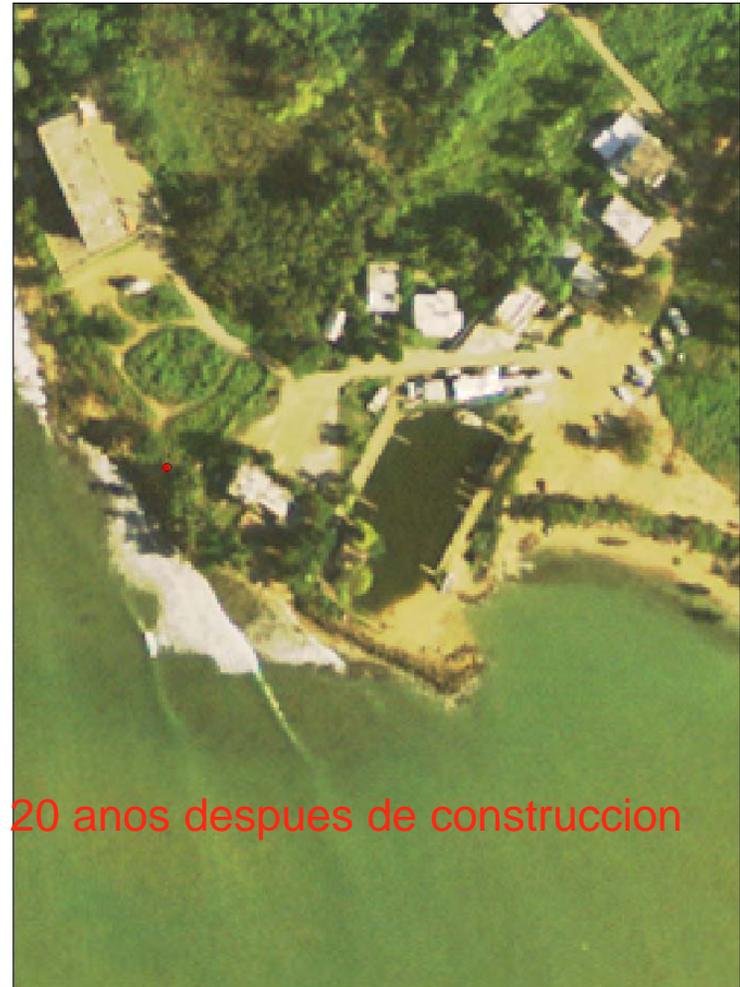
Marina Tres Palmas
2004

20 años despues de construccion

- Línea de Costa se ha mantenido relativamente estable durante el año 2009
- 2,500m² de Volumen de Arena Neto transportado en la Reserva
- Composición de las arenas es dominada por granos de cuarzo y minerales pesados
- 20% de producción de CaCO₃ local
- Predominan granos de tamaño fino a grueso en la línea de costa
- Evento El Niño 1987 causa erosión en la línea de costa
- No funcional la entrada de la Marina de Rincon, debido al transporte litoral de arena

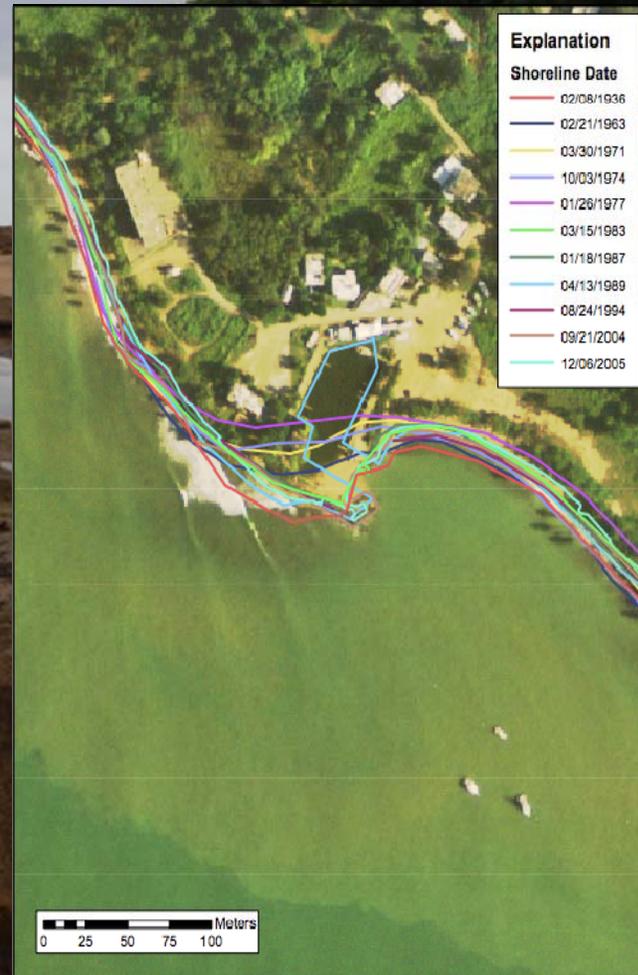
Figure 2-1. Aerial photograph showing the historical shoreline positions of Marina Tres Palmas.

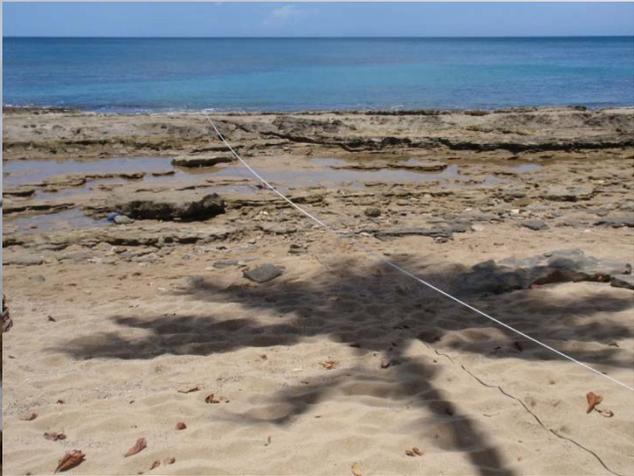
Exposición de Roca de Playa

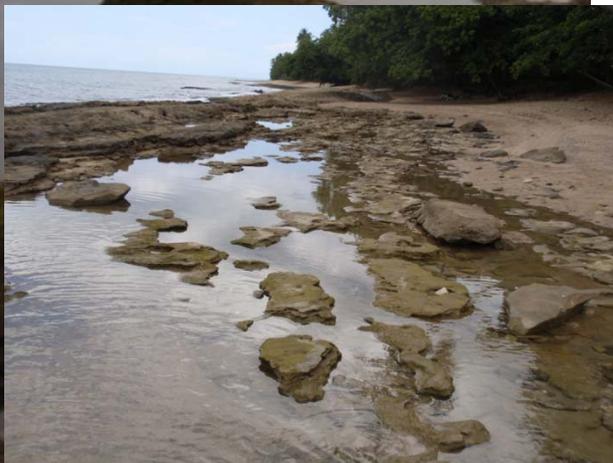
Disolución de Roca
Playera
